REEMPLACEMENT DU TURBO MOTEUR 1,9JTD –Z19DT ...

REEMPLACEMENT DU TURBO AVEC RÉF : 740080/752814/755042/755373/767835 Moteurs 1.9 JTD/CDTI. 120CV

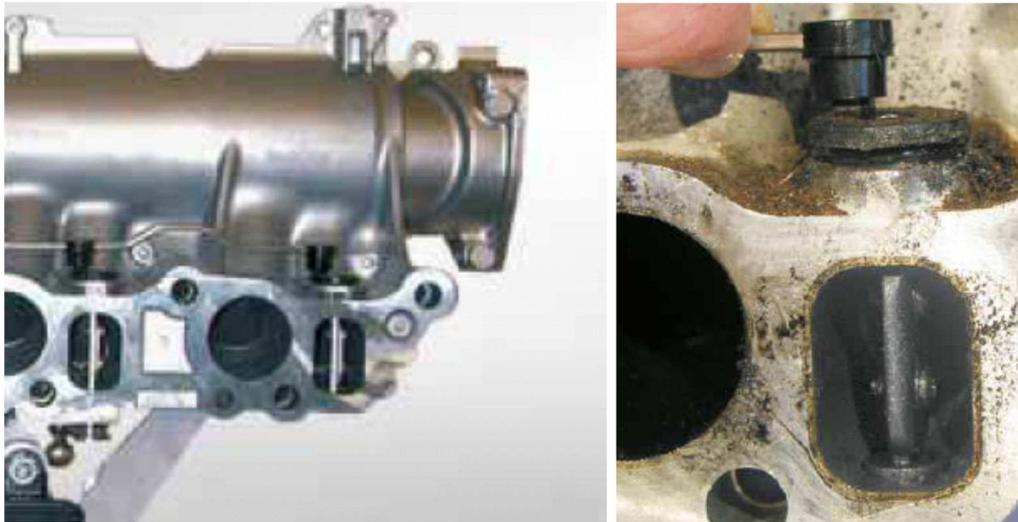
Le problème est causé par un mauvais fonctionnement des vannes du spin, (photo ci-dessous), placées dans le collecteur d'admission du véhicule. Nous vous rappelons que ce collecteur d'admission dispose de deux canaux d'admission séparés pour chaque cylindre et il est muni, à l'intérieur, des dites vannes de spin, ou soupapes d'admission variable, commandées par un module de commande électrique.

Ces vannes sont déformées et grippées, ou collées à l'intérieur, et le module de commande ne peut pas les déplacer.

Si elles restent constamment ouvertes, elles favorisent l'accumulation des résidus de suie dans le tube d'échappement à bas régime, et si elles restent fermées, elles provoquent une augmentation des résidus de suie à haut régime et, par conséquent, le dysfonctionnement de la géométrie interne du turbo.

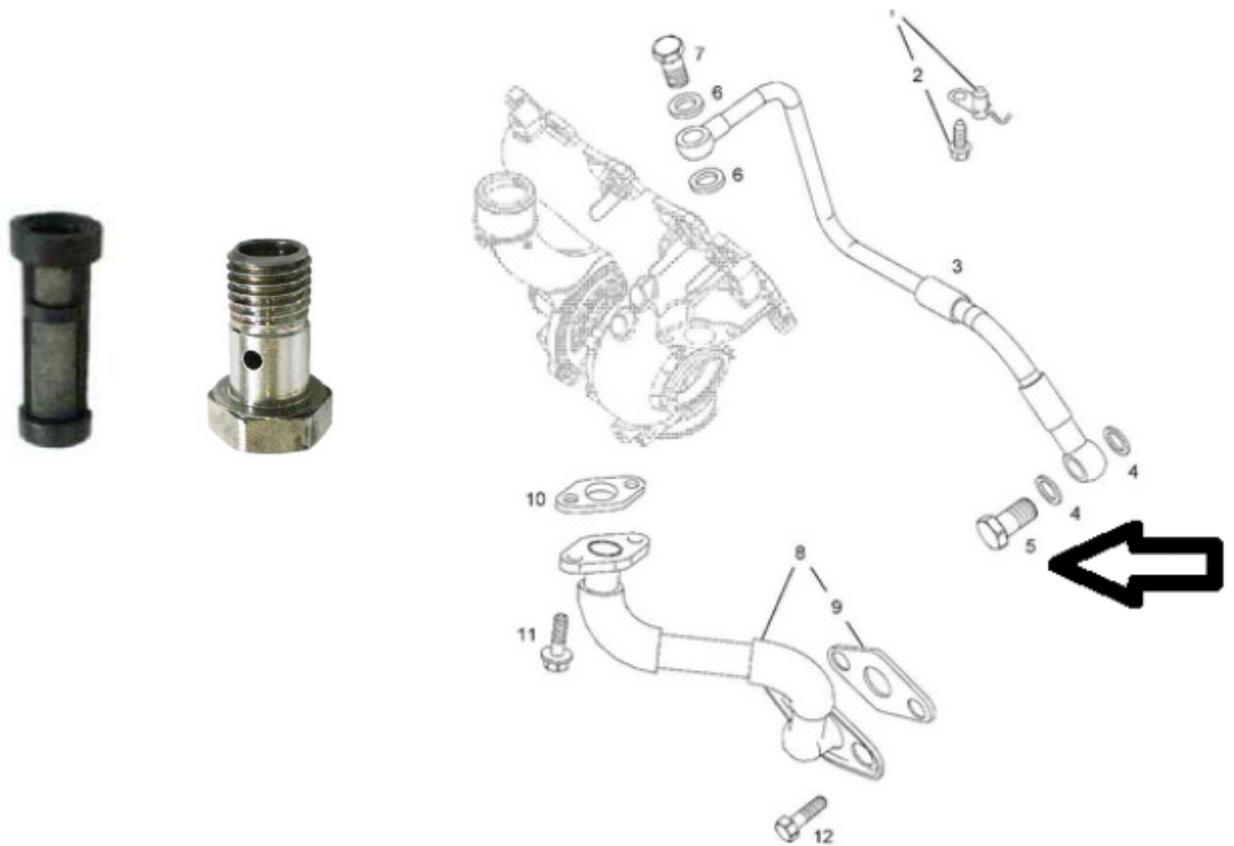
Référence du raccord : 93179303 ou 860971 selon le fabricant du véhicule.

Généralement la rupture de ces turbos survient pour la raison suivante :

Le raccord vissé au bloc moteur, sortie de pression d'huile du moteur au tuyau du turbo, est équipé d'un filtre interne très fin qui tend à s'obstruer.

Lorsque vous procédez au remplacement du turbo, veillez à remplacer également ce raccord et la durite d'arrivée d'huile.
