**REPLACEMENT DU TURBO RÉF. 705954 et 724639 Nissan ZD30TI**

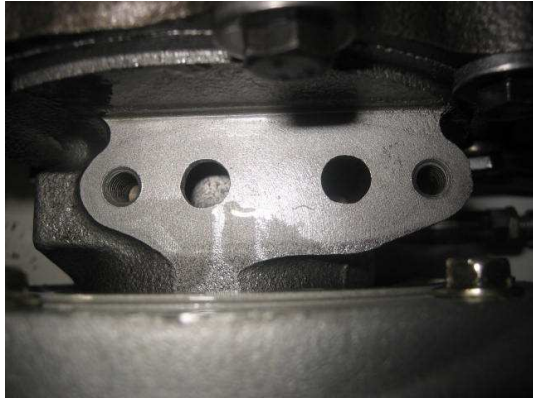
Le turbo Réf. 705954 est muni d'une cartouche ou noyau central avec fixation pour liquide de refroidissement, comme sur la photo ci-dessous (photo A).

Cartouche avec liquide de refroidissement (A)

Si ce n'est pas le cas : aucune modification n'est requise. Laissez les orifices complètement libres, comme sur la photo (A).

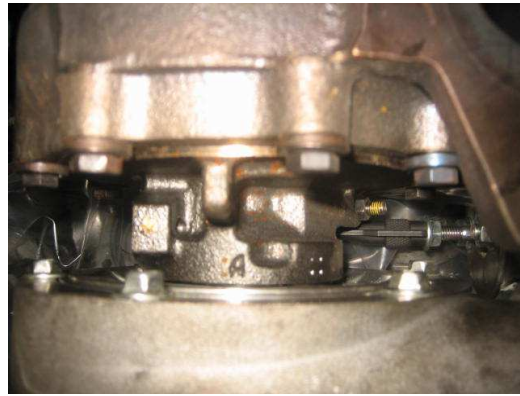
Il peut arriver que sur le nouveau turbo, le noyau central ne dispose pas de la cartouche en question et que le logement présente un aspect comme sur la photo ci-dessous (photo B).

Cartouche sans liquide de refroidissement (B)

La raison est la modification de la pompe à eau par Nissan, qui a procédé à certaines modifications techniques.

Si c'est votre cas : il vous faudra réaliser un pont reliant les tuyaux d'eau, pour y faire circuler l'eau, en veillant à ne pas les obstruer.

(Kit Nissan: 2 x 0893-14441A y 2 x 1679410G01).
