**ATTENTION LORS DU REMPLACEMENT DU TURBO GARRETT RÉF.
750080-1/7/13/15/16/18 ...**

REPLACEMENT DU TURBO BMW 320D

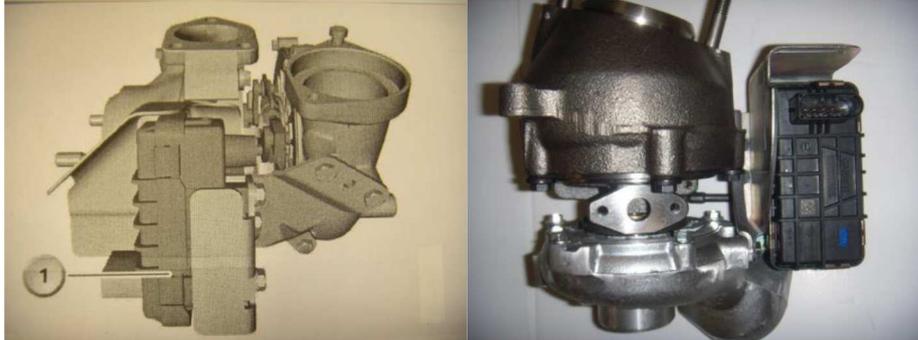
Ce turbo est muni d'un servomoteur électronique, qui permet une plus grande précision dans la régulation de la pression de suralimentation (EURO4), comparativement au réglage pneumatique déjà monté.

Il peut arriver que, une fois le turbo monté sur le véhicule, il ne fonctionne pas correctement, car il s'avère nécessaire de reprogrammer l'UCE, ou la DDE, par un service agréé, pour son fonctionnement correct, étant donné que le contrôleur de position et les fonctions de diagnostic sont intégrés dans le servomoteur.

Si nécessaire, procéder à l'effacement des codes stockés et à la reprogrammation par les services agréés de la marque du véhicule.

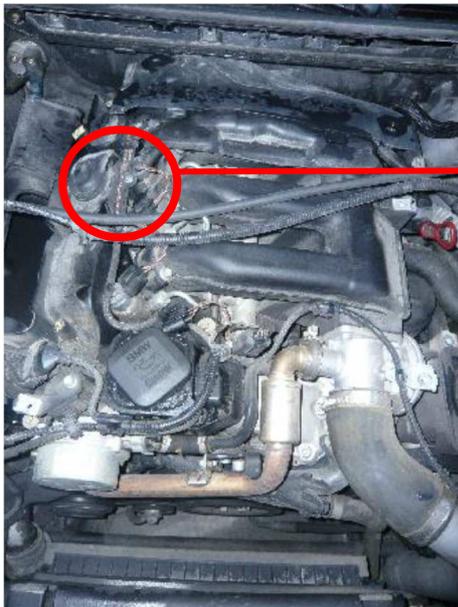
Filtre fermé inutilisable

Avant de remplacer le turbo, il est indispensable de vérifier le filtre du clapet des gaz du moteur. Sur les nouveaux modèles BMW 320D, la compagnie a déjà résolu ce problème en remplaçant cette pièce d'origine. Sur les modèles à filtre ancien, il est nécessaire de remplacer ce dernier et BMW vend pour ce faire un KIT(11127799225) qui permet d'améliorer son fonctionnement tout en évitant l'apparition de ce problème. Si ce Kit n'est pas installé, le filtre risque de se fermer après quelques kilomètres et de provoquer une nouvelle panne du turbo, vu que les gaz ne peuvent pas s'échapper.

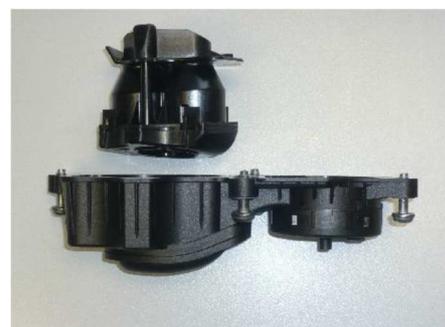
**NOUVEAU KIT POUR
REPLACEMENT DU FILTRE BMW**

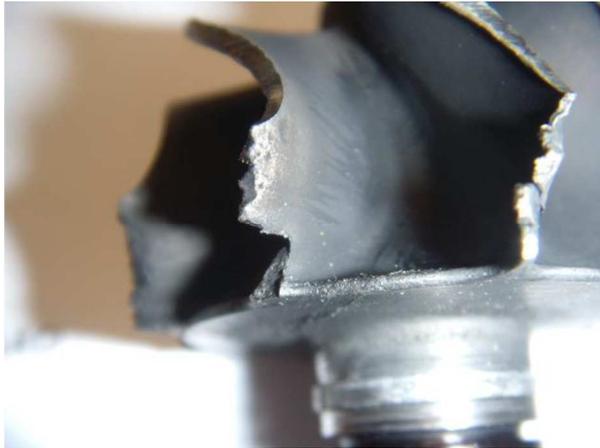
Dans la plupart des cas qui nous arrivent, après un démontage complet nous constatons des dommages sévères sur la turbine d'échappement, ainsi que sur les aubes de tuyère de la géométrie, similaires à ceux des photos ci-dessous.

Turbine d'échappement endommagée.

Après avoir analysé le problème, nous constatons que la rupture a été causée par le détachement des volets du collecteur d'admission à l'intérieur du moteur, qui ont pénétré dans la chambre de combustion où elles provoquent généralement des dommages sur la tête de piston, le plan de la culasse et les sièges de soupapes et dont les restes, évacués à travers la tuyère d'échappement, heurtent la turbine d'échappement et les aubes de la géométrie, avec comme conséquence les dommages susmentionnés.

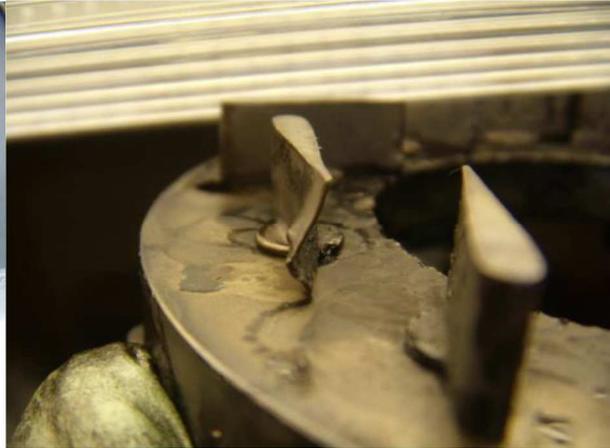
Aubes de tuyère endommagées.

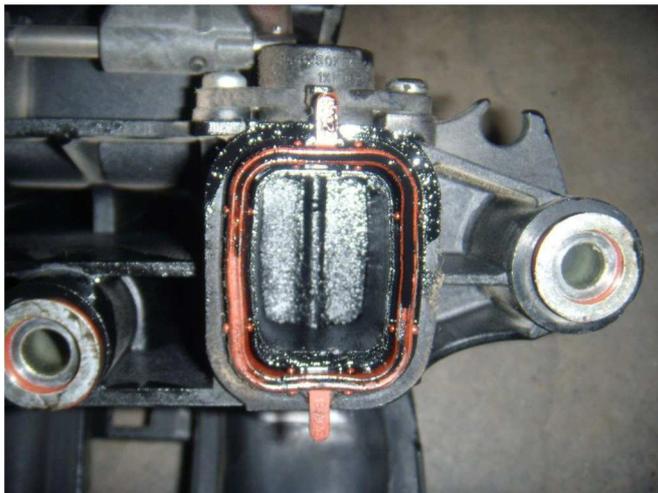
Collecteur d'admission d'air en plastique, avec volet de turbulence additionnel.
